Restauration de l'éclairage de mon TEC (tracteur avec le + à la masse) :

- Retrouver le fonctionnement des deux phares avant, de la plaque AR et du phare AR
- Installer des clignotants et un gyrophare
- Installer une prise « remorque »

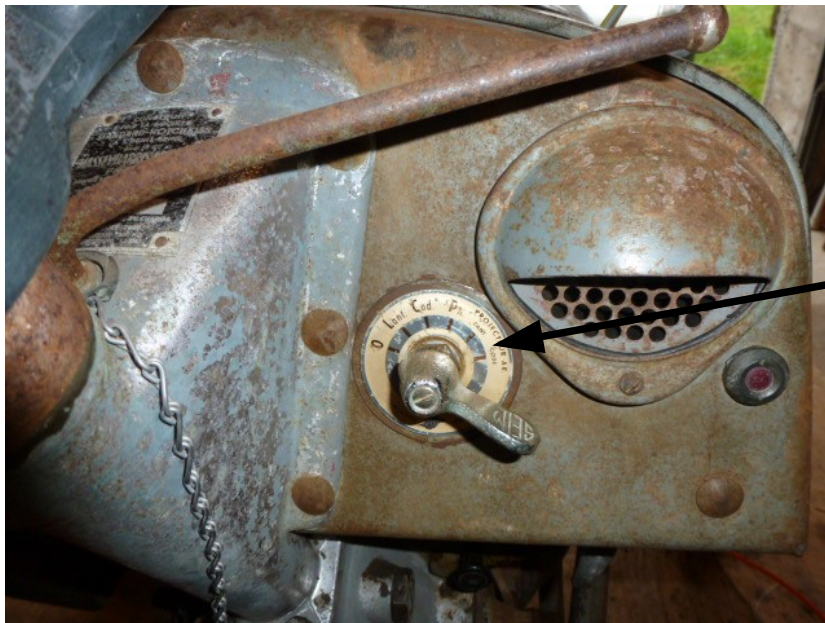
La partie arrière du commutateur d'éclairage présente des traces de brûlure.

Vue du commodo d'éclairage sur le tableau de bord

Démontage et nettoyage du commutateur d'éclairage.

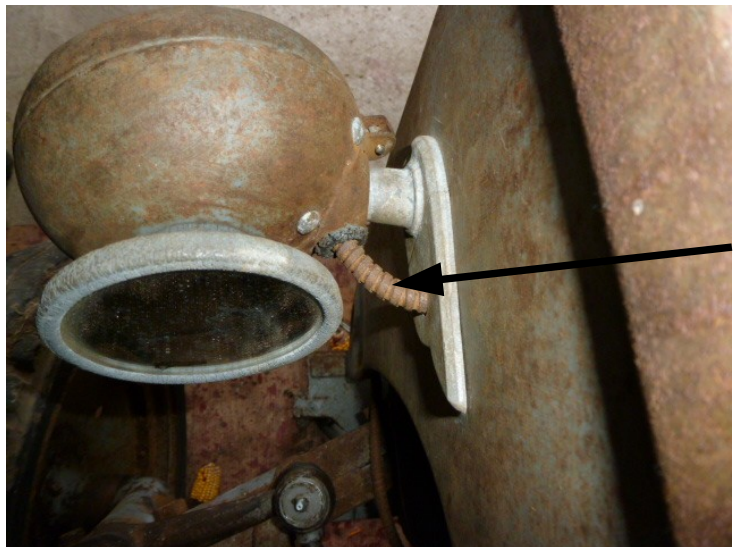
Les gaines en fer ont été conservées sur les parties visibles

Pose de câbles neufs pour l'alimentation des deux phares avant avec conservation des gaines en fer sur toutes les parties visibles.

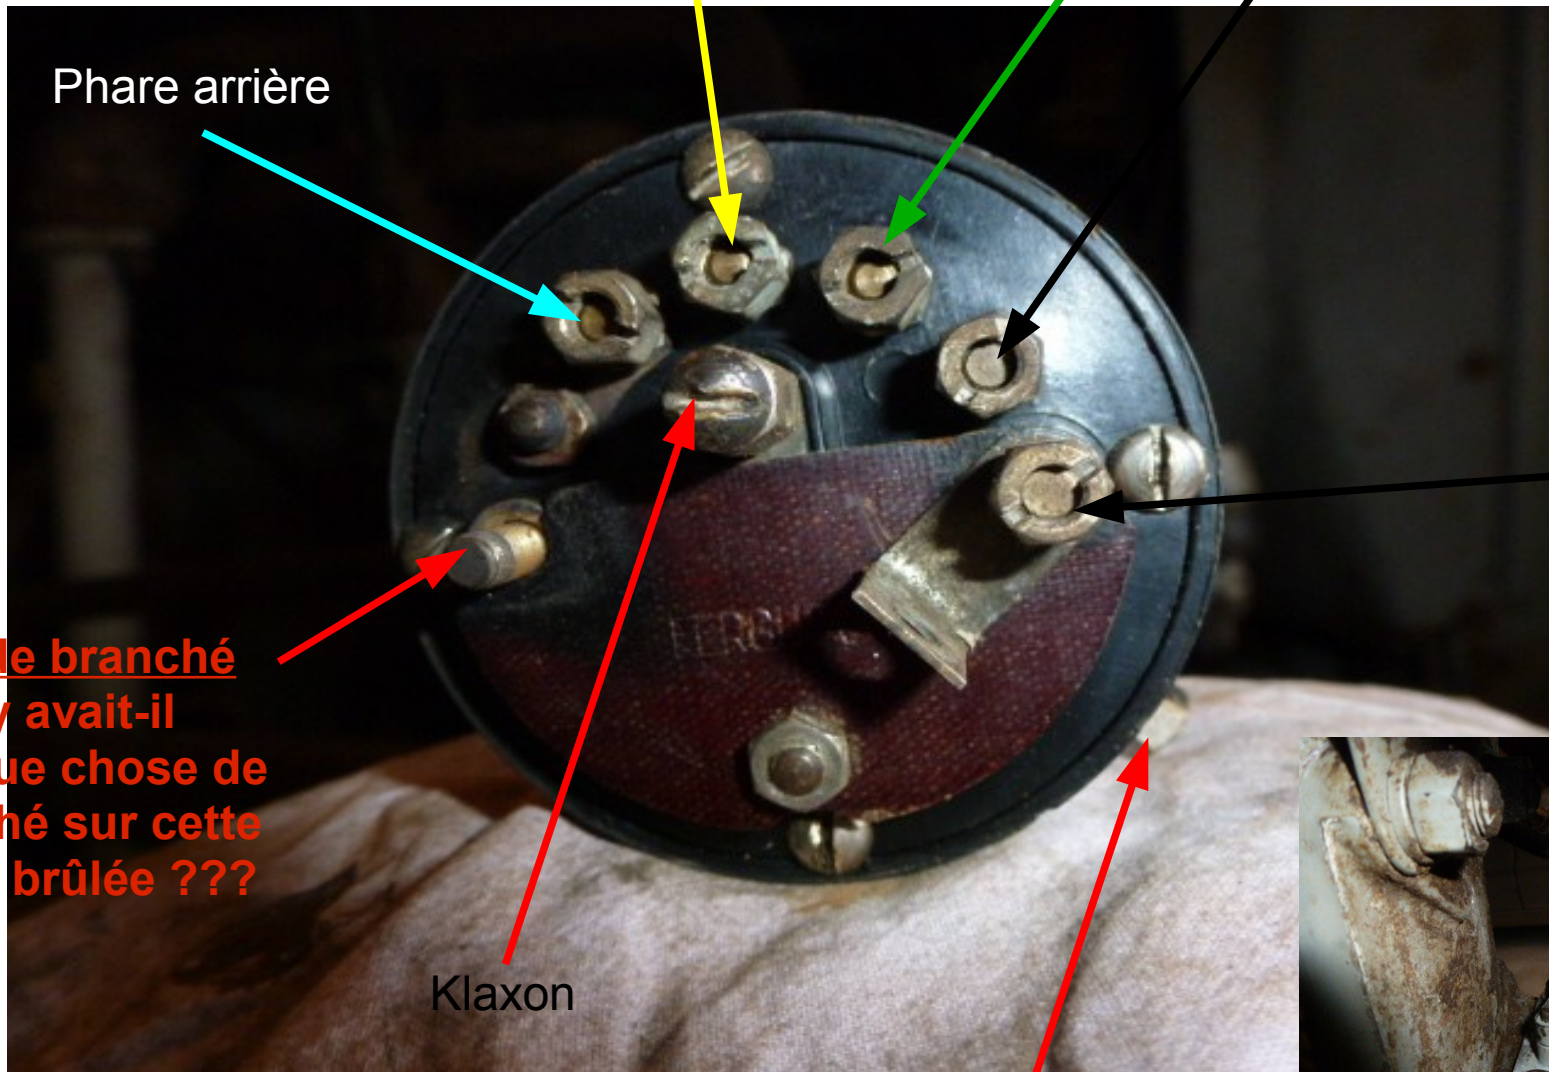
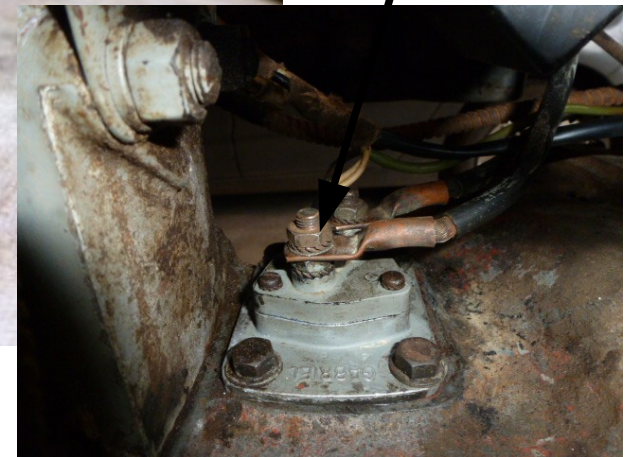
Branchement initial du commutateur d'éclairage :

Voici comment j'ai trouvé les branchements lors du démontage (Flèches de la couleur des fils) :

Feux avant Ampoule 12V 36/36W :
Veilleuse (navette 4W) – Alim 1 – Alim 2

Phare arrière

Rien de branché
mais y avait-il
quelque chose de
branché sur cette
cosse brûlée ???

Klaxon

Alimentation générale via la cosse – du contacteur de démarrage

Veilleuse plaque immatriculation AR
